NUOVO COMANDO PROVINCIALE DEI VIGILI DEL FUOCO

RISULTATI DELLE ATTIVITÀ DI CARATTERIZZAZIONE E INDIVIDUAZIONE

PERCORSI PER LA BONIFICA/MESSA IN SICUREZZA PERMANENTE

RELAZIONE TECNICA

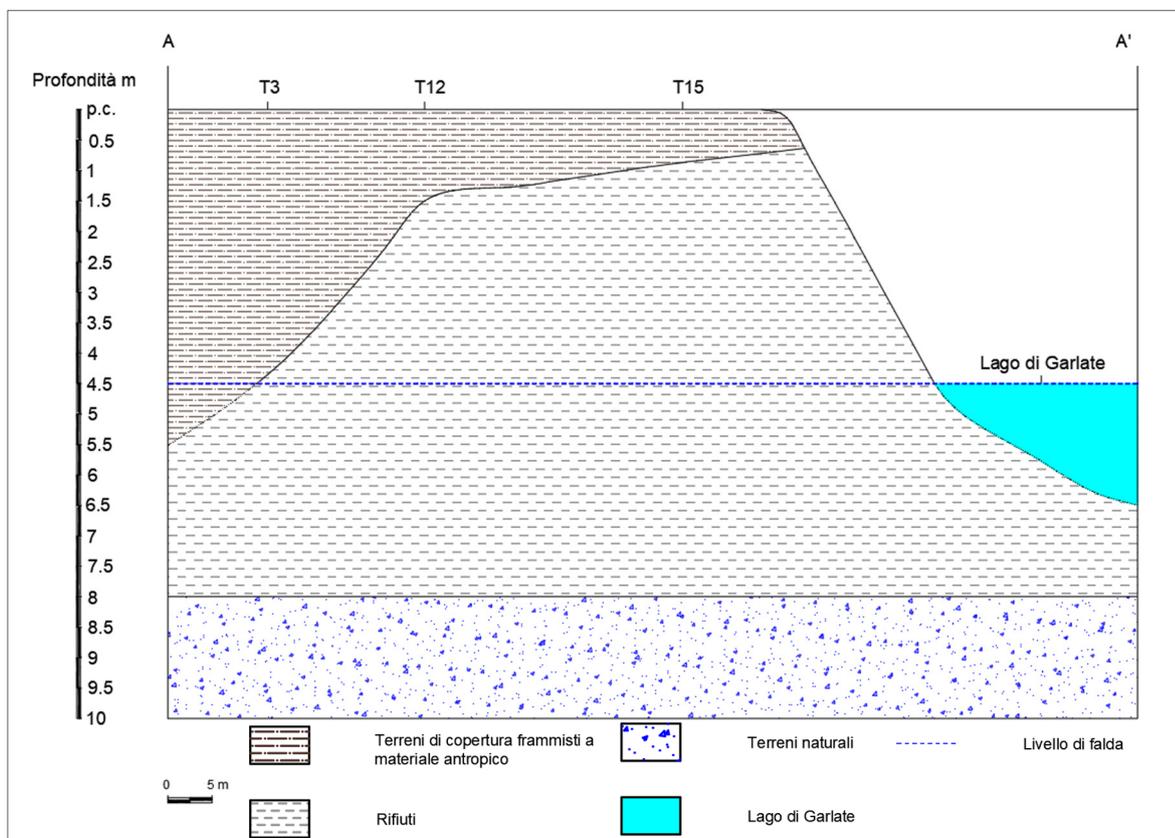
Figura 1: sezione T3, T12, T15

Le prime indagini condotte sull'area (settembre 2017) hanno previsto la realizzazione di n. 15 trincee esplorative (T1 ÷ T15) le quali hanno evidenziato, da piano campagna sino a circa 1 m di profondità, la presenza di uno strato superficiale costituito in prevalenza da terreni di copertura.

Al di sotto di tale livello sono stati inoltre rinvenuti rifiuti interrati di varia natura, principalmente rappresentati da inerti da demolizione, frammenti di plastica, vetro, legno, materiali refrattari e sacchetti di plastica che, come rappresentato nella seguente *Figura 1*, risultano presenti anche al di sotto del livello di falda. Le indagini hanno inoltre permesso di rilevare, in corrispondenza della sola trincea T15, la presenza di frammenti di materiali contenenti Amianto (eternit).

Tutti i punti di controllo, con la sola eccezione della predetta trincea T15, sono stati investigati sino alla profondità di massima di 4.5 m da p.c. ossia sino alla quota corrispondente al pelo libero della falda.

In riferimento allo stato qualitativo delle matrici ambientali la situazione emersa evidenzia la presenza su gran parte dell'area, di un livello di rifiuti interrati avente uno spessore di circa 8 m (determinato sulla base dei sondaggi Pz1, Pz2 e Pz3) i quali si estendono da circa 1.5 a circa 8 ÷ 9 m da p.c. e risultano presenti anche nei livelli saturi che si rilevano a partire da circa 4.5 m da p.c..

Al di sopra dei suddetti rifiuti sono stati rilevati terreni di copertura, anch'essi caratterizzati dalla presenza di materiali di natura antropica, in percentuale comunque inferiore al 20 %.

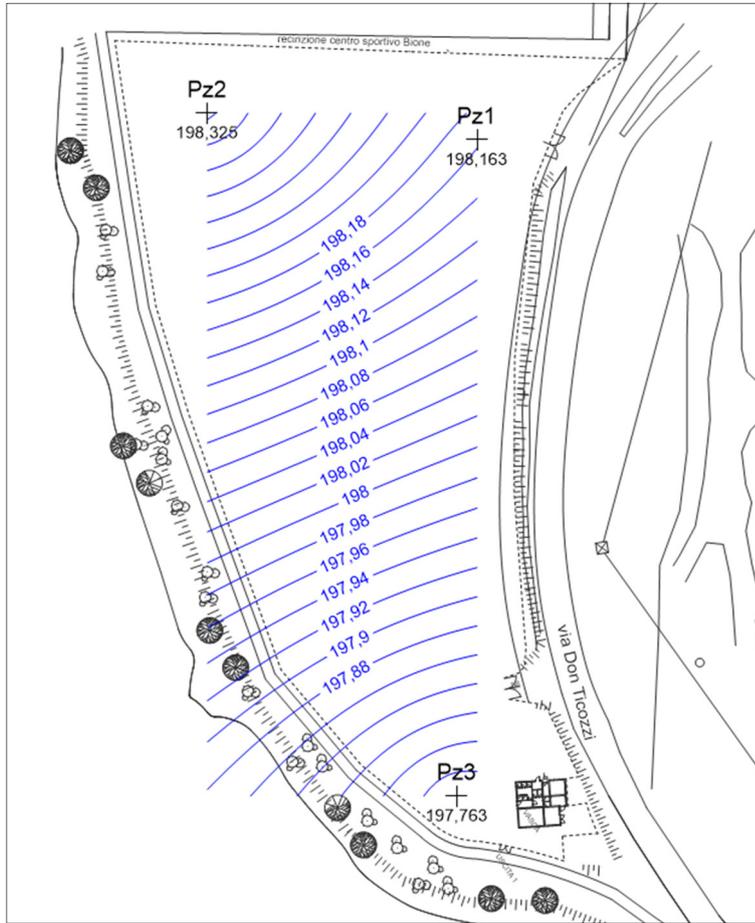
Figura 2: Ricostruzione andamento piezometrico

Sulla base dei dati piezometrici, nonché del rilievo altimetrico delle bocche pozzo dei n. 3 piezometri, è stato possibile ricostruire l'andamento piezometrico della falda, il cui campo di moto presenta un orientamento diretto da Nord a Sud (*Figura 2*).

Si precisa tuttavia che tale ricostruzione deve essere considerata solo come indicativa, in quanto non tiene conto, ad esempio, della quota del pelo libero del limitrofo Lago di Garlate. Si sottolinea inoltre che, con riferimento alla documentazione redatta nell'ambito delle indagini ambientali condotte presso l'attuale campo sportivo di Bione, il campo di moto della falda risulterebbe invece avere un andamento inverso, in cui il lago sembrerebbe alimentare la falda.

Al fine di far chiarezza su tale problematica e poter quindi individuare le sorgenti della contaminazione, si suggerisce di realizzare un monitoraggio, a cadenza trimestrale, delle acque di falda, che preveda anche il contestuale rilievo del livello idrometrico del lago di Garlate; per tale finalità sarà quindi necessario verificare l'eventuale presenza di un'asta idrometrica nei pressi dell'area di studio o in alternativa, di prevederne l'installazione di una nuova.

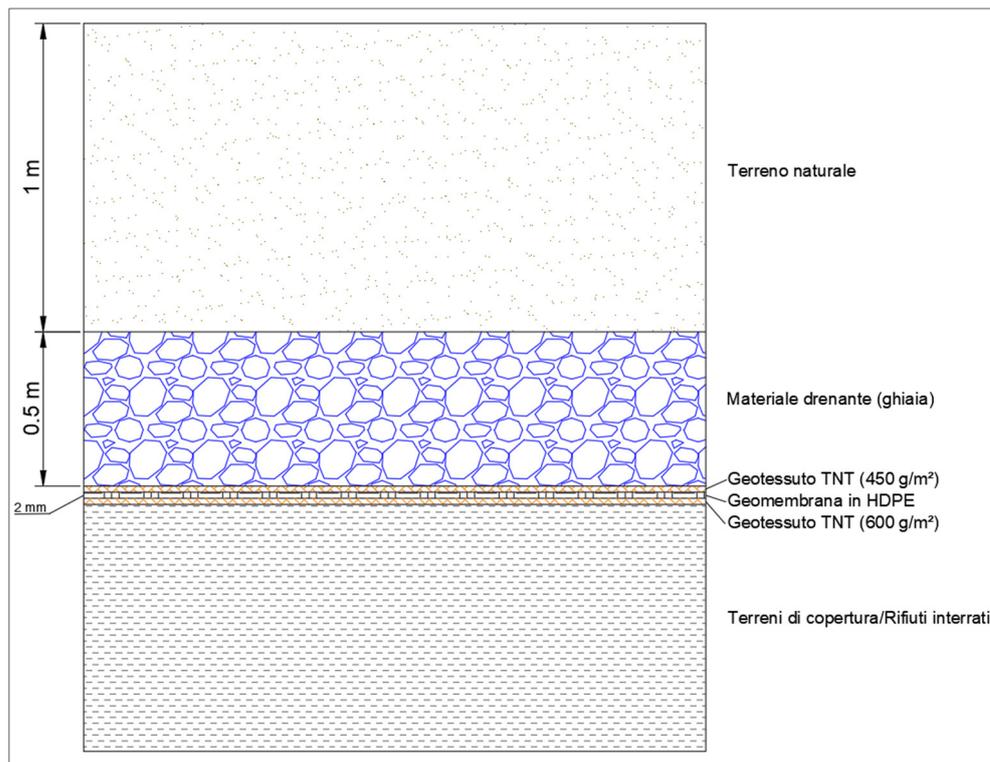
Figura 3: schema capping (posa materiale drenante)

Indipendentemente dalla necessità di dover rimodellare l'attuale profilo altimetrico, il pacchetto capping, così come previsto dalla normativa tecnica di settore, e rappresentato nelle seguenti *Figure 3 e 4*, è costituito dalla messa in opera, dal basso verso l'alto, di una

serie di manufatti/materiali che, complessivamente presentano uno spessore compreso tra un minimo di 1 m e un massimo di 1.5 m, come di seguito riportato:

- posa di un geotessuto TNT (600 g/m<sup>2</sup> – o di grammatura superiore in funzione delle esigenze di cantiere);
- posa di una geomembrana in HDPE (spessore maggiore o uguale a 2 mm);
- posa di un geotessuto TNT (450 g/m<sup>2</sup> – o di grammatura superiore in funzione delle esigenze di cantiere);
- posa di uno strato di materiale drenante (0.5 m di spessore) o di una geomembrana drenante;
- messa in opera di un livello di terreno naturale con spessore non inferiore a 1 m.

Nelle assunzioni di base, per la redazione della predetta valutazione economica si è ipotizzato che lo strato drenante venga realizzato mediante la messa in opera di una geomembrana e non mediante l'utilizzo di ghiaia che risulterebbe estremamente più costosa rispetto all'utilizzo della geomembrana drenante.

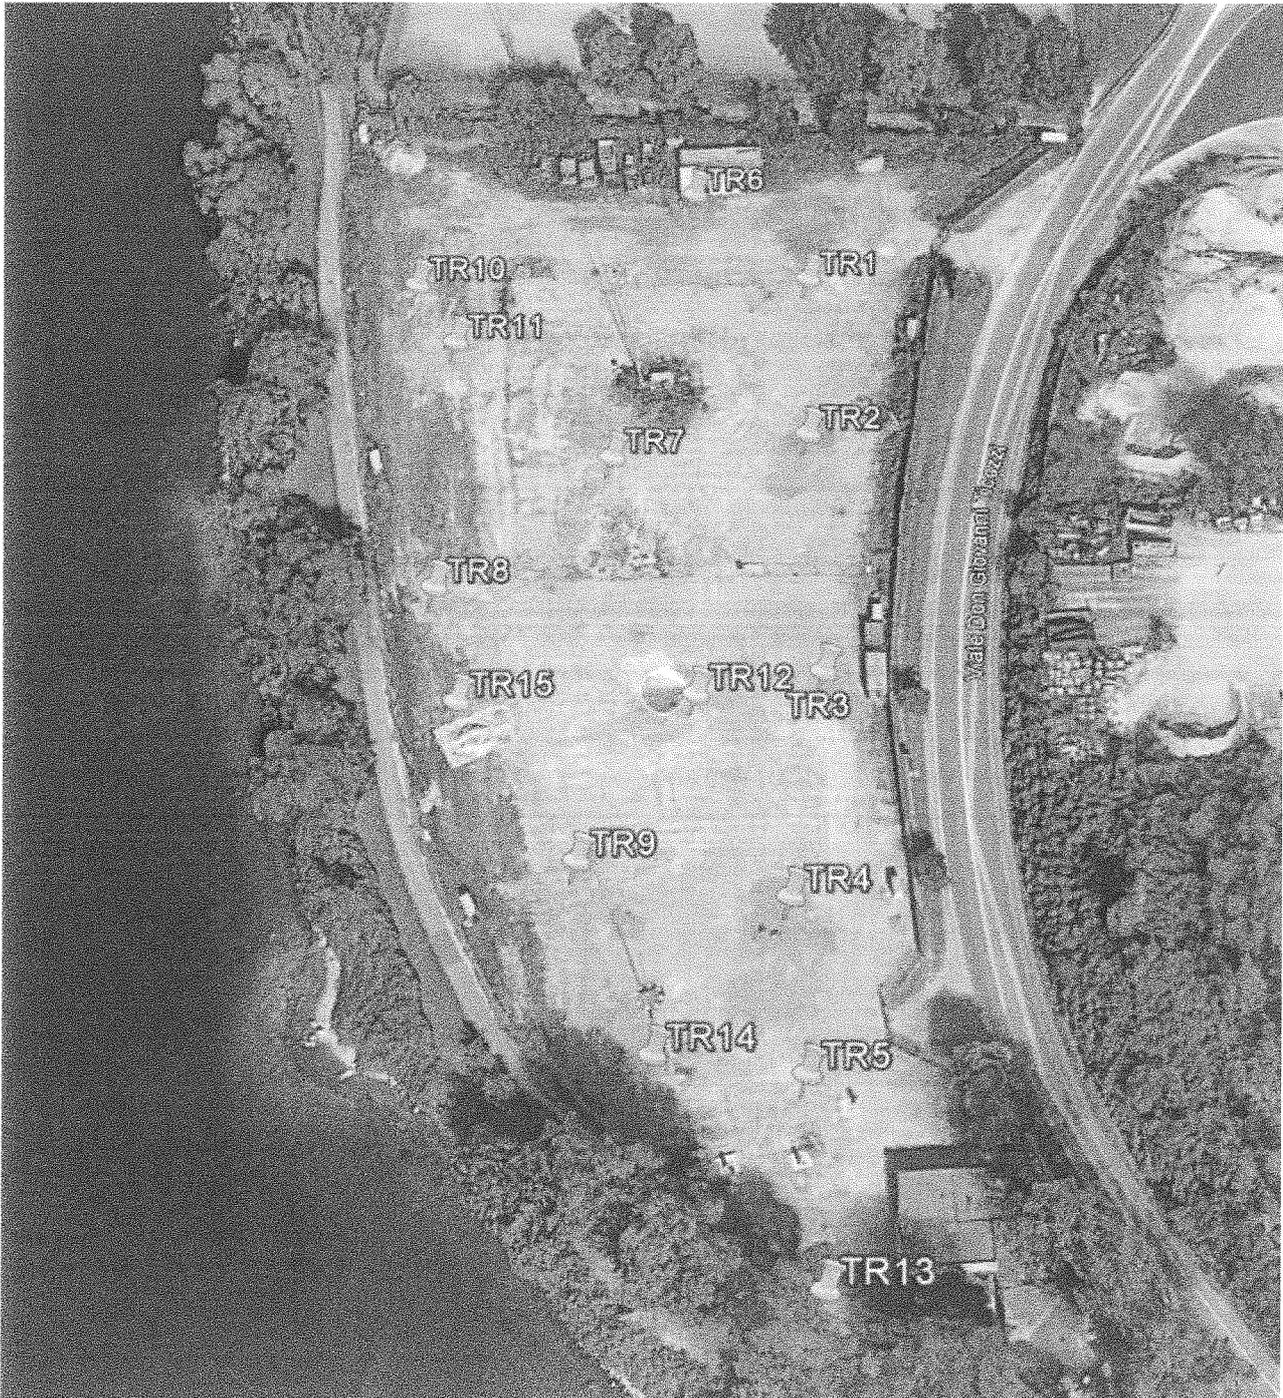
Posizione delle trincee aperte nell'area destinata alla realizzazione del nuovo Comando Prov. dei VV.F

Nell'ambito dell'indagine effettuata nel mese di settembre 2017 sono state aperte n. 15 trincee.

Nella mappa e nella tabella 1 che seguono vengono riportate l'ubicazione delle trincee e la descrizione di quanto rinvenuto in ciascuna trincea; si evidenzia che lo strato più superficiale è stato indicato come riporto ma non nell'accezione del D.L. 25/01/2012, n. 2 (convertito in legge con L. 24/03/2012, n. 28, modificato dal D.L. 21/06/2013, a sua volta convertito in Legge con L. 09/08/2013 n. 98), in quanto non fa parte di uno strato di terreni misti a materiali antropici che hanno assunto le caratteristiche di un
